梓潼鸣兴精神病医院建设项目竣工环境保护验收监测报告表（公示版）

中衡检测验字[2019]第 116 号

建设单位：梓潼鸣兴精神病医院

编制单位：四川中衡检测技术有限公司

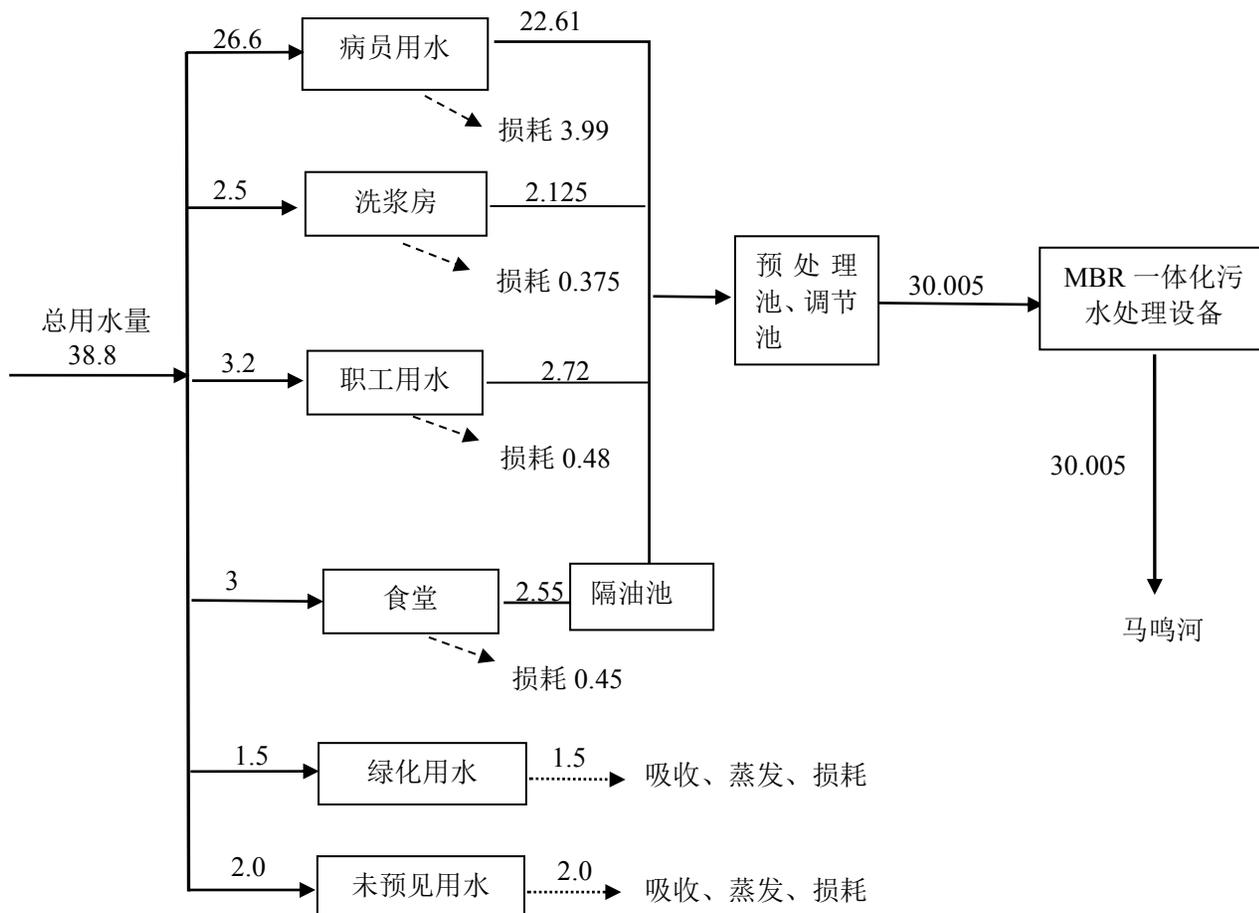
图 3-1 项目水平衡图，单位：m³/d

营运期日用水量 38.8m³，废水日排水量 30.005m³，项目水平衡图如下：

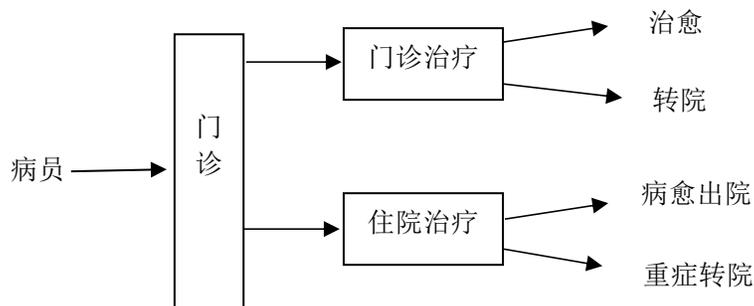
图 3-2 运营期流程图

本项目为“梓潼鸣兴精神病医院建设”项目，运营期流程及产污情况见图 3-2。

项目运营期工流程及产污位置分析见图 3-2、图 3-3。

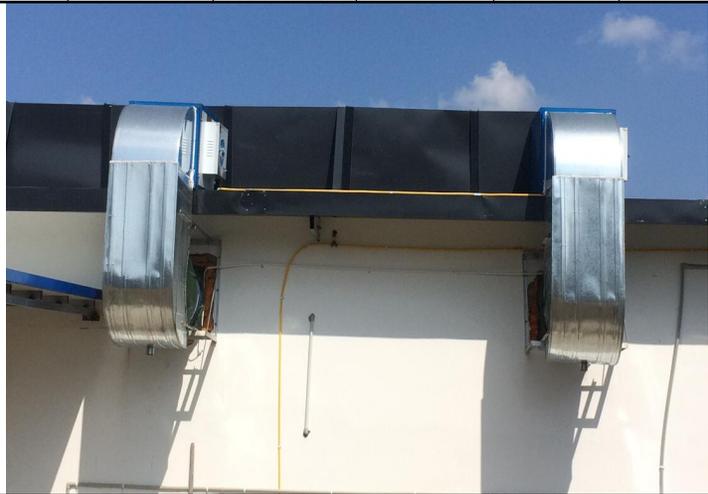
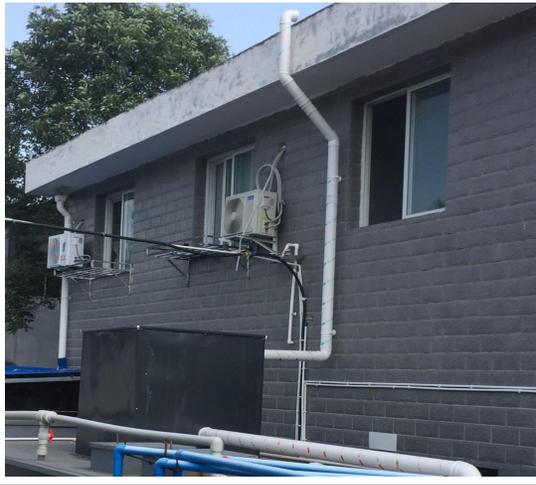
油烟净化器	紫外灯管+活性炭箱

(1) 项目 MBR 一体化污水处理设施为箱体封闭设置，设施顶部设有紫外灯管+活性炭箱，臭气经紫外线杀菌+活性炭吸附后引至 1#楼（门诊楼）楼顶排放；

(2) 项目食堂产生的饮食业油烟经油烟净化器（2 台）处理后通过 1 根 4m 高排气筒排放。

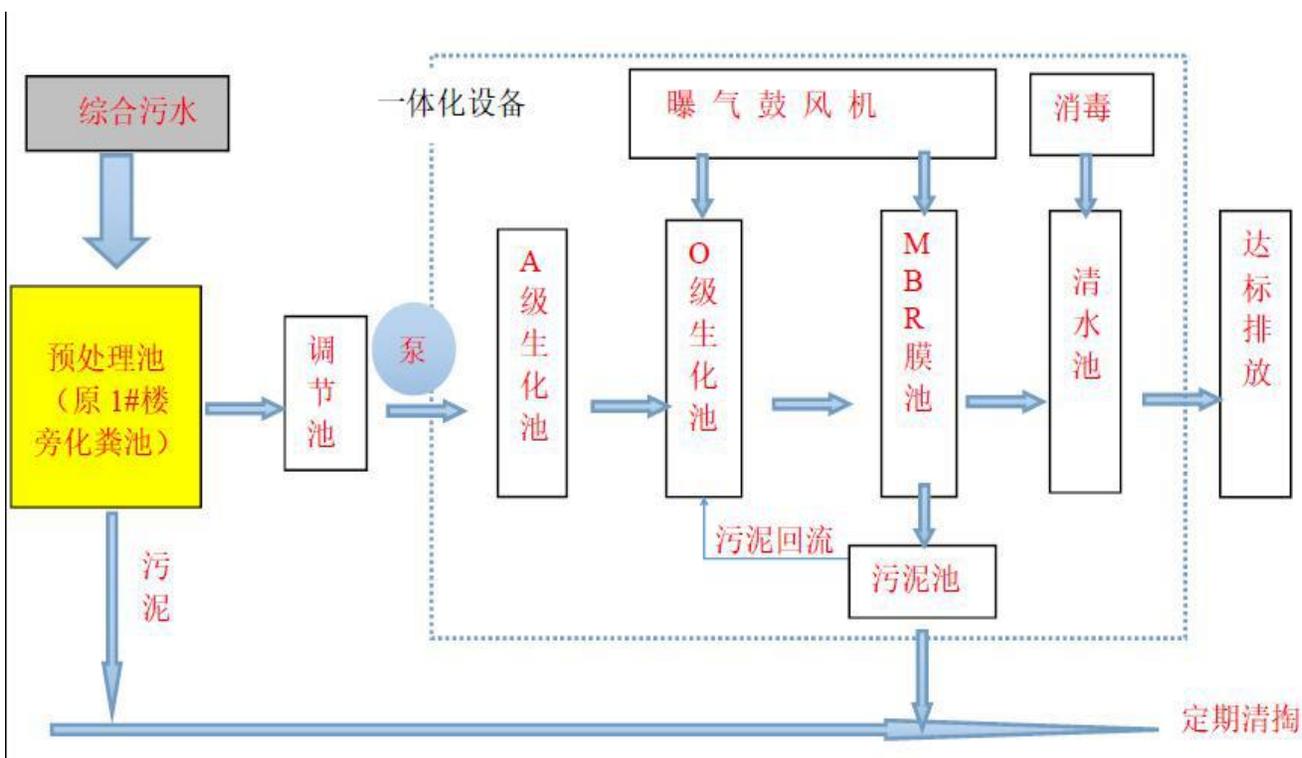
图 5-1 污水处理工艺流程图

(1) 检验科产生的酸性废水经中和处理后与医疗废水、生活废水、洗涤废水经预处理池（容积 20m³）+调节池+MBR 一体化污水处理设备处理达《医疗机构水污染物排放标准》（GB18466-2005）中的表 2 排放标准后排入马鸣河。

(2) 食堂废水经隔油池（容积 1m³）处理后，经预处理池（容积 20m³）+MBR 一体化污水处理设备处理达《医疗机构水污染物排放标准》（GB18466-2005）中的表 2 排放标准后排入马鸣河。

项目污水处理工艺流程见图 5-1；污水来源及环保设施见表 5-2。

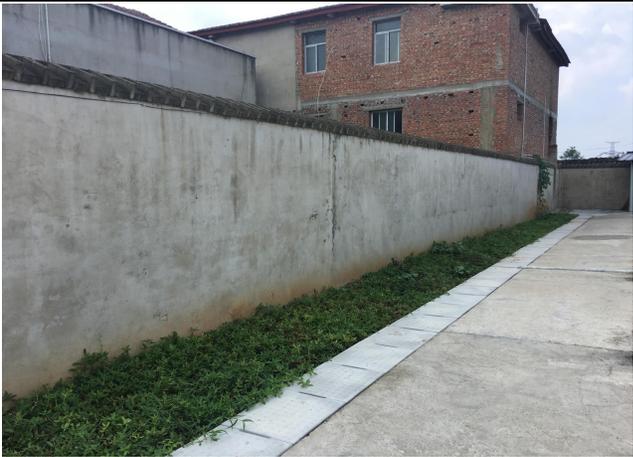
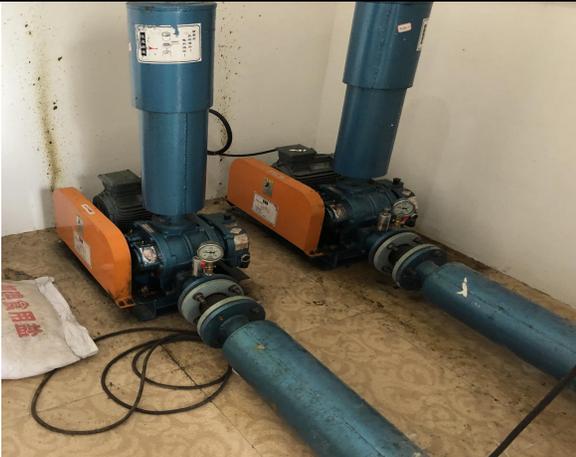
围墙	风机房

(1) 污水处理设施设置于污水处理站中，风机设置于单独房间内，通过基座减震、墙体隔音、距离衰减等措施降低噪声对周围环境的影响；

(2) 食堂油烟处理器及风机噪声通过距离衰减、围墙墙体隔音降低噪声对周围环境的影响；

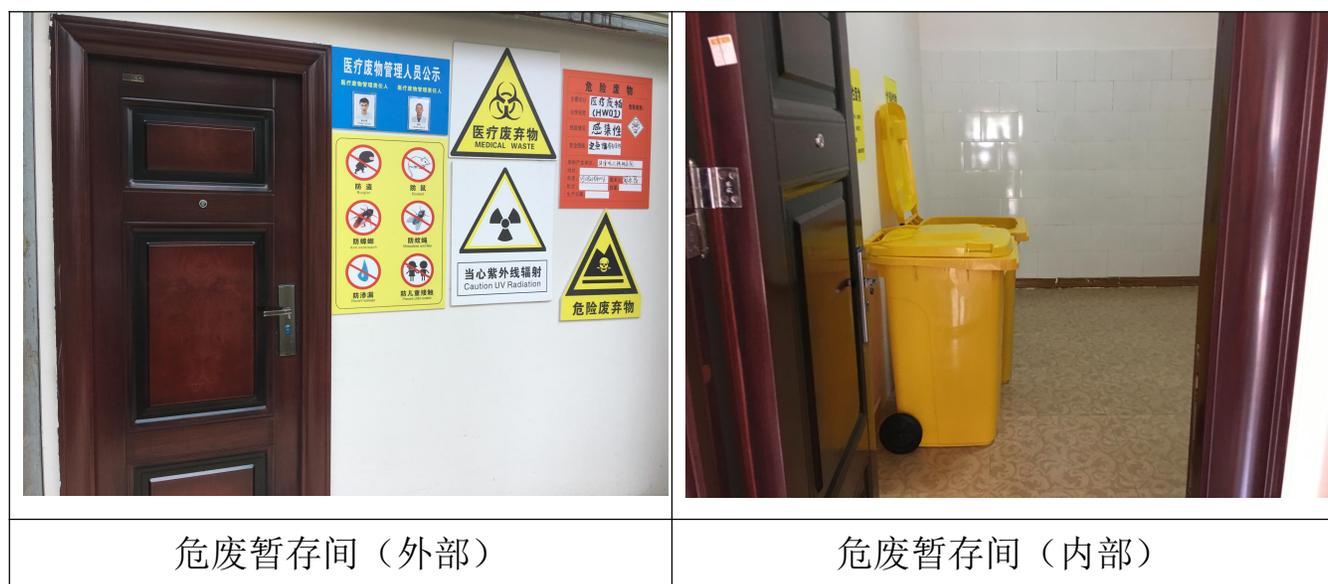
本项目设置医疗废物暂存间，位于项目东侧（门诊楼一楼内）；废外包装暂存间位于医疗废物暂存间旁；医疗废物暂存间按照《危险废物储存污染控制标准》GB18597-2001 要求进行建设，地面采取了硬化、防渗处理（防渗混凝土+地砖），并设置 10cm 高围堰，医疗废物用专门容器盛装，防止渗漏，医疗废物间内安装空调、紫外线灯，并按要求设置危险废物标识标牌，同时加强医疗废物管理，定期消毒，定期清运处置。

危废暂存间（外部）

危废暂存间（内部）

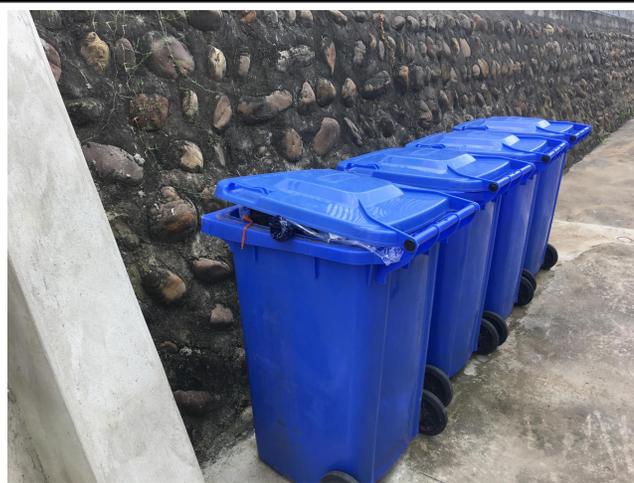
一般固废暂存点

项目一般固废暂存点设置带盖垃圾桶，设置于食堂、门诊楼旁。

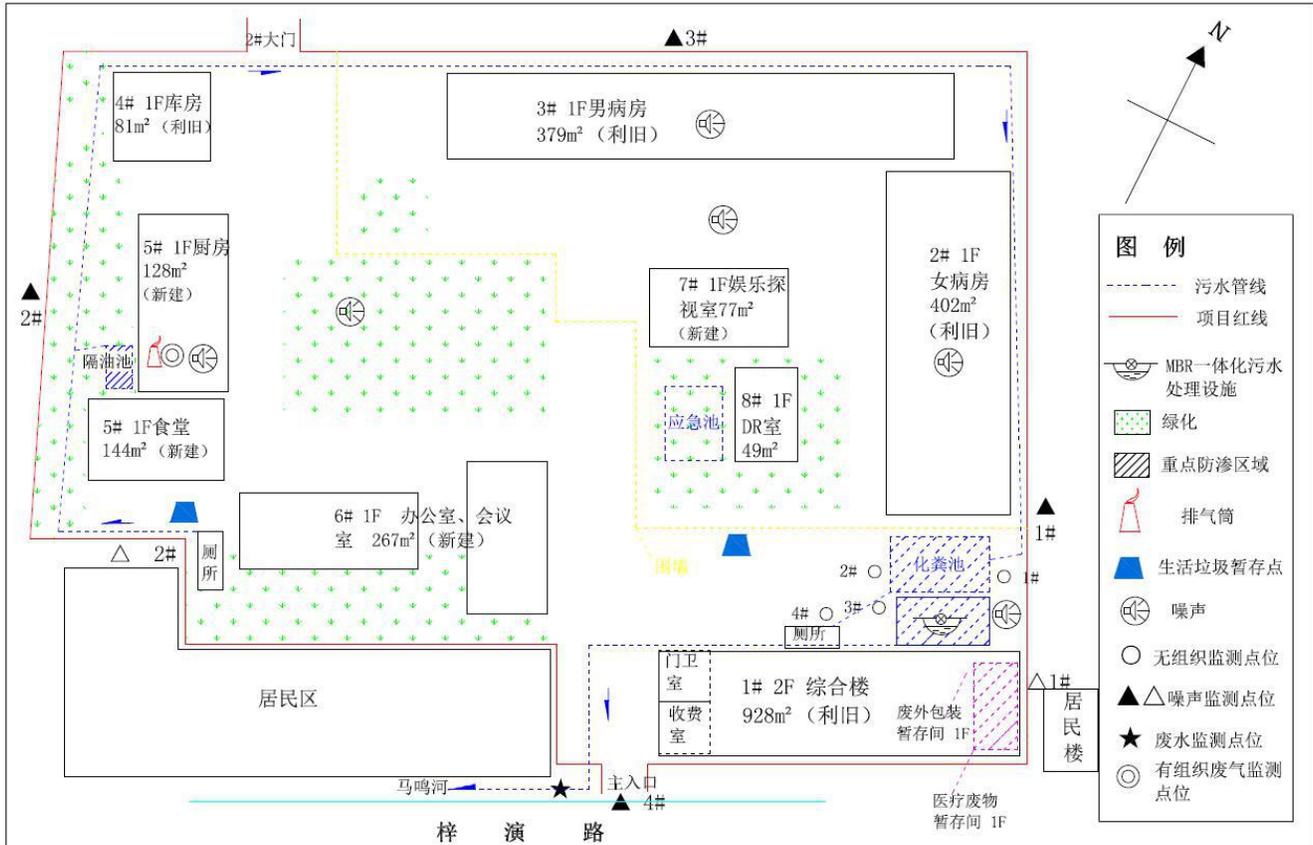
9.3 监测点位示意图

序号	类别	监测点位	监测因子	监测频次
1	厂界环境噪声	1# 项目地东北侧外 1m 处	厂界环境噪声	监测 2 天，昼夜各 1 次
2		2# 项目地西南侧外 1m 处		
3		3# 项目地西北侧外 1m 处		
4		4# 项目地东南侧外 1m 处		
5	敏感目标噪声	1# 污水处理设施旁 居民点外 1m 处	环境噪声	监测 2 天，昼夜各 1 次
6		2# 食堂旁居民点外 1m 处
