现代商用汽车（中国）有限公司成都分公司 地块土壤污染状况初步调查报告

编制单位：四川中衡检测技术有限公司

二〇二一年七月

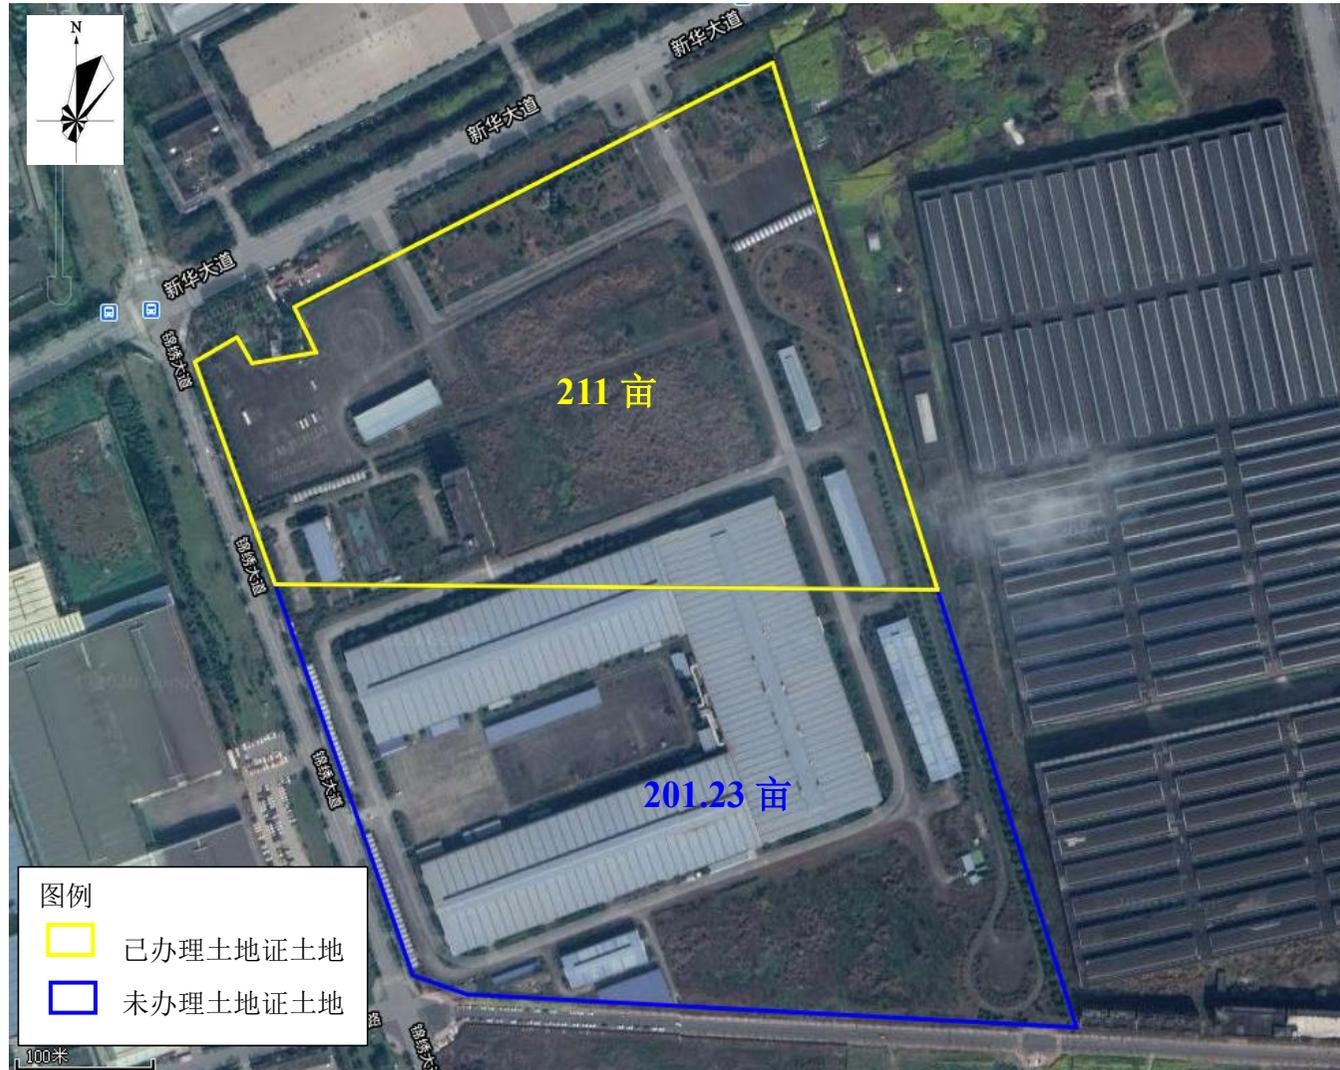
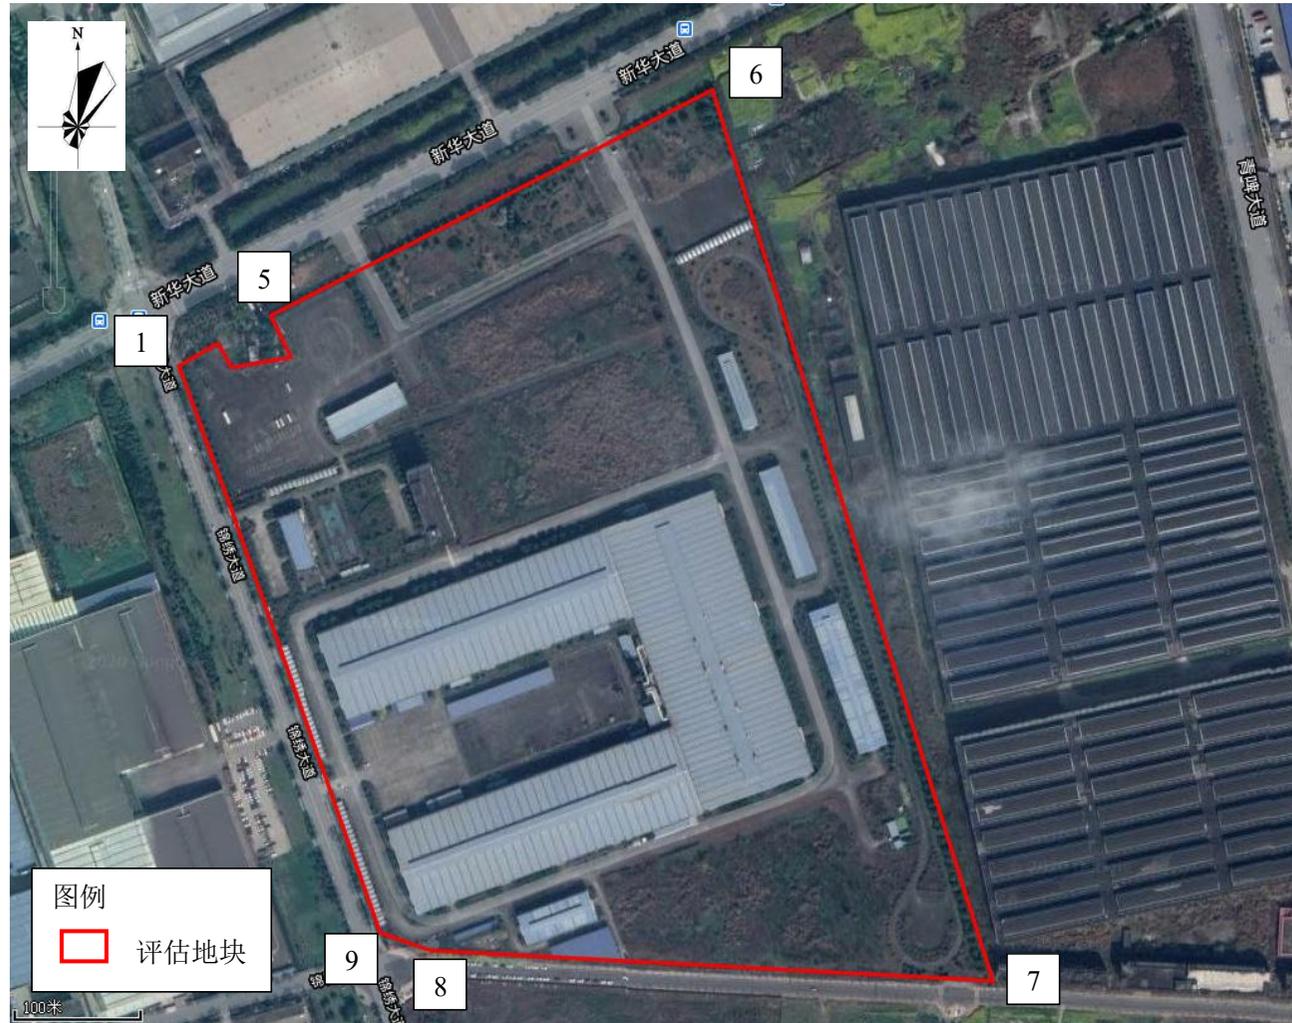
图 1.4-1 评估地块面积确定

现代商用汽车（中国）有限公司成都分公司地块面积分为已办理土地证土地面积和未办理土地证土地面积，总面积共计 274817.2 平方米（约 412.23 亩）。根据温国用（2014）第 50405 号土地证（见附件一），已办理土地证土地面积为 140666.50 平方米（211 亩），未办理土地证土地面积为 134152.0 平方米（201.23 亩），评估地块占地面积共计 274817.2 平方米（约 412.23 亩），具体位置见下图 1.4-1。

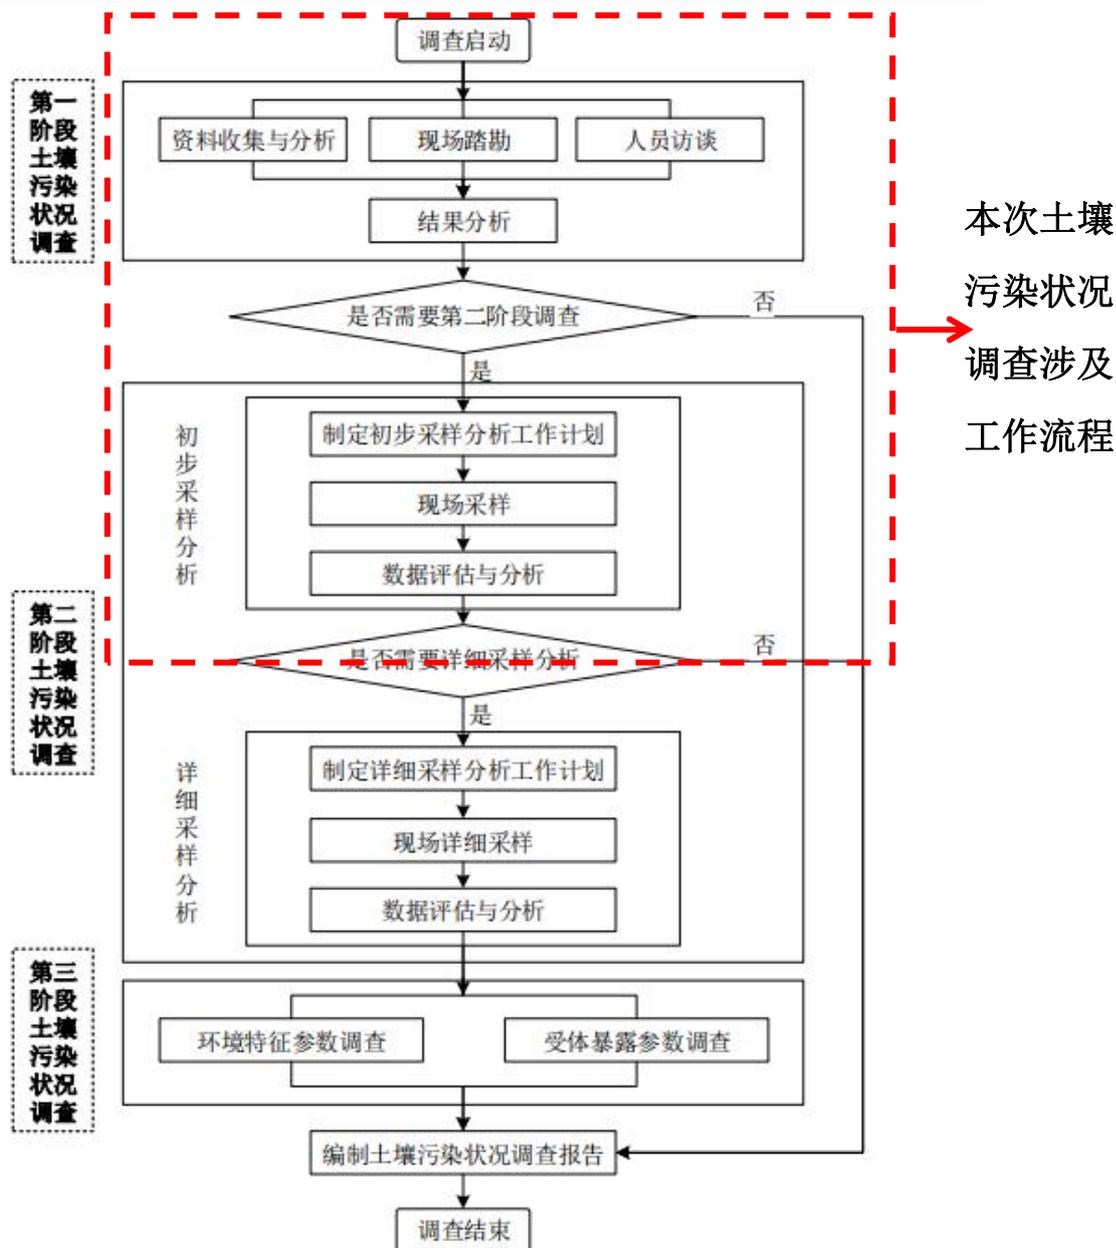
图 1.6-1 土壤污染状况调查的工作内容与程序

于本次调查工作进度，将本次地块环境调查工作分为两个阶段，其总体工作程序如图 1.6-1 所示。

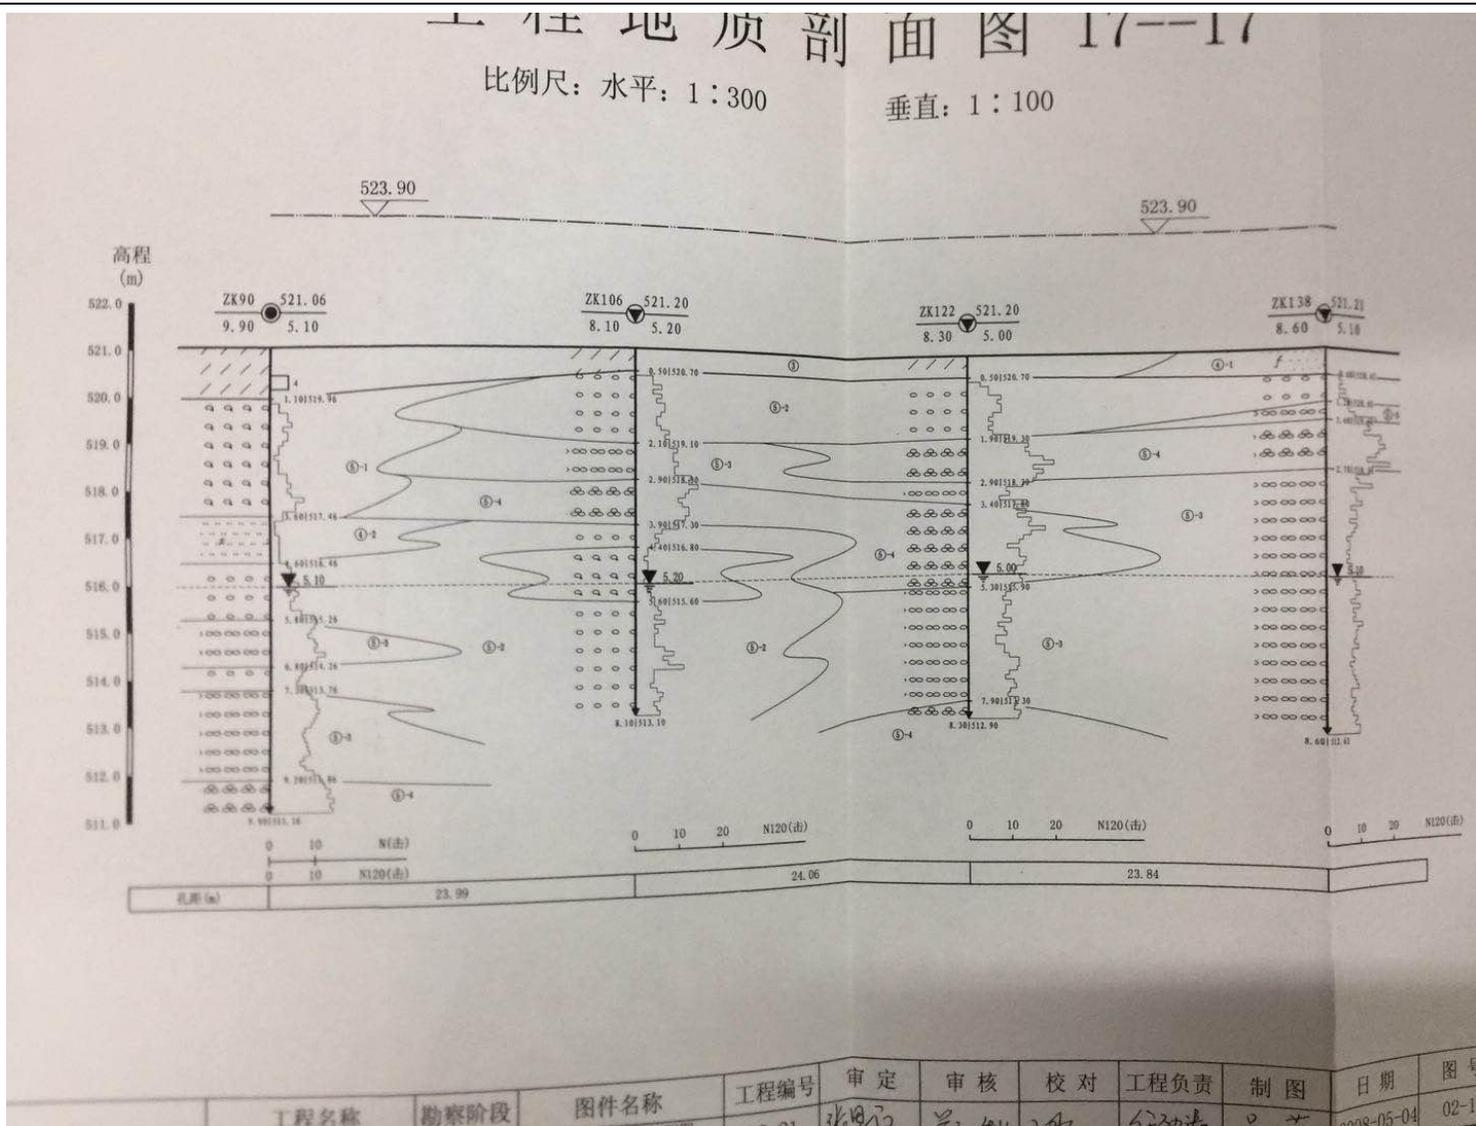
图 2.2-1 地块地质剖面图（来源于《四川南骏客车基地联合厂房岩土工程勘察报告（详细勘察）》）

根据本地块地勘《四川南骏客车基地联合厂房岩土工程勘察报告（详细勘察）》（2008.5），地块内的地层从上至下为第四系全新统（ Q_4^{ml} ）杂填土、素填土和第四系上更新统冲洪积层（ Q_3^{apl} ）粉土、粉砂土、细

砂土、砾砂土和卵石土。地层岩性自上而下如下：

①杂填土（ Q_4^{ml} ）：杂色，由建筑垃圾和生活垃圾、粉土组成。主要分布宅基地附近。硬质物由砖头、卵石土、灰渣组成，含量 10%~20% 不等，粉土含量约 80% 左右，单层厚 0.30-1.00m。松散，稍湿。

②素填土（ Q_4^{ml} ）：灰黑色，为近期人类平整场地和开采砂卵石土所堆放的弃土，主要由粉土组成。单层厚 0.30-0.70m，松散，稍湿。

③粉土（ Q_3^{apl} ）：灰色、灰黄色，主要分布在涂装工部钻孔 ZK63~ZK70 附近。摇震反应一般，无光泽反应，干强度低，韧性低，可见铁锰质结核，含灰色粉砂土团块。松散，稍湿~饱和，含水量 23.4%~26.1%，平均 24.9%，塑性指数 7.2~9.4，平均 8.4，液性指数 0.46~0.77，平均 0.59，可塑；压缩系数 0.19~0.26MPa⁻¹，平均 0.23MPa⁻¹，为中压缩性土。分布普遍（局部地段由于人们盗采砂石将其剥离），厚度一般为 0.30~1.80m。表层厚均 0.5m 为灰黑色耕植土，可见烂的植物根茎。

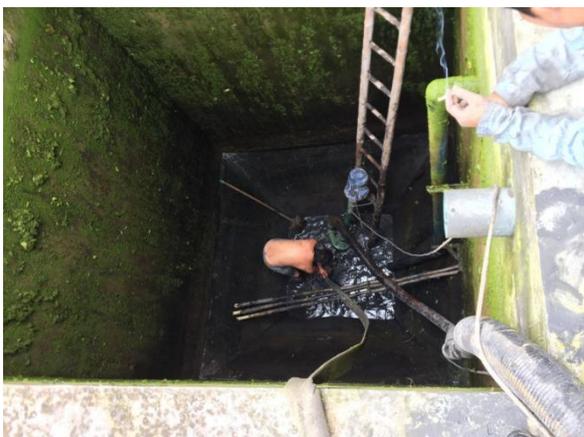
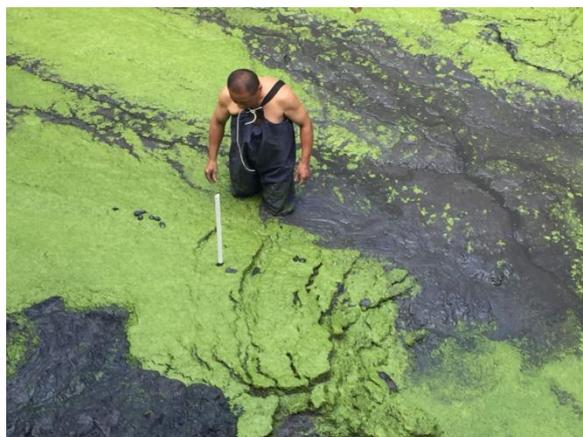
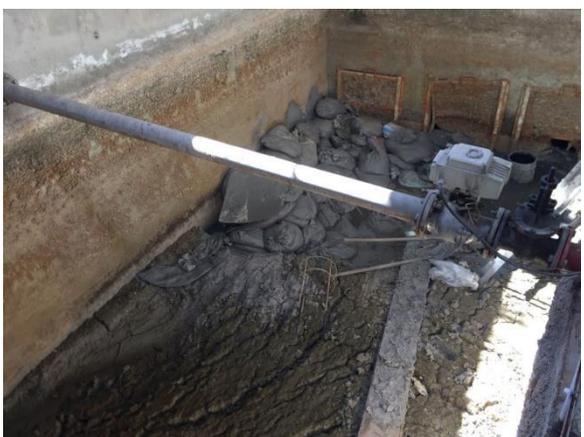
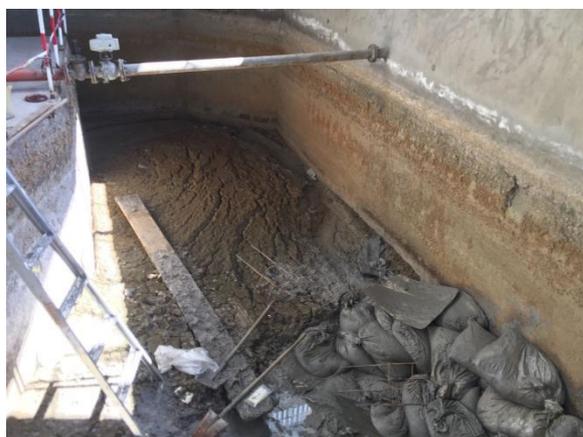
图 3.2-1 地下池体内危废处置情况

清理污水处理站污泥池

清理污水处理站污水池

清理涂装车间漆雾处理池

清理喷漆废水循环池

根据 2021 年 5 月进行现场踏勘，企业已于 2019 年停产，企业员工均已安置，目前企业仅留有少数员工处置企业遗留物资、设备及土地转让手续。地块内所有的厂房均不拆除，其他相关的设施设备均已拆除，地块危废暂存间内的危险废物均交由有资质单位处置，污水处理站的污泥均收集后交由有资质单位处置。

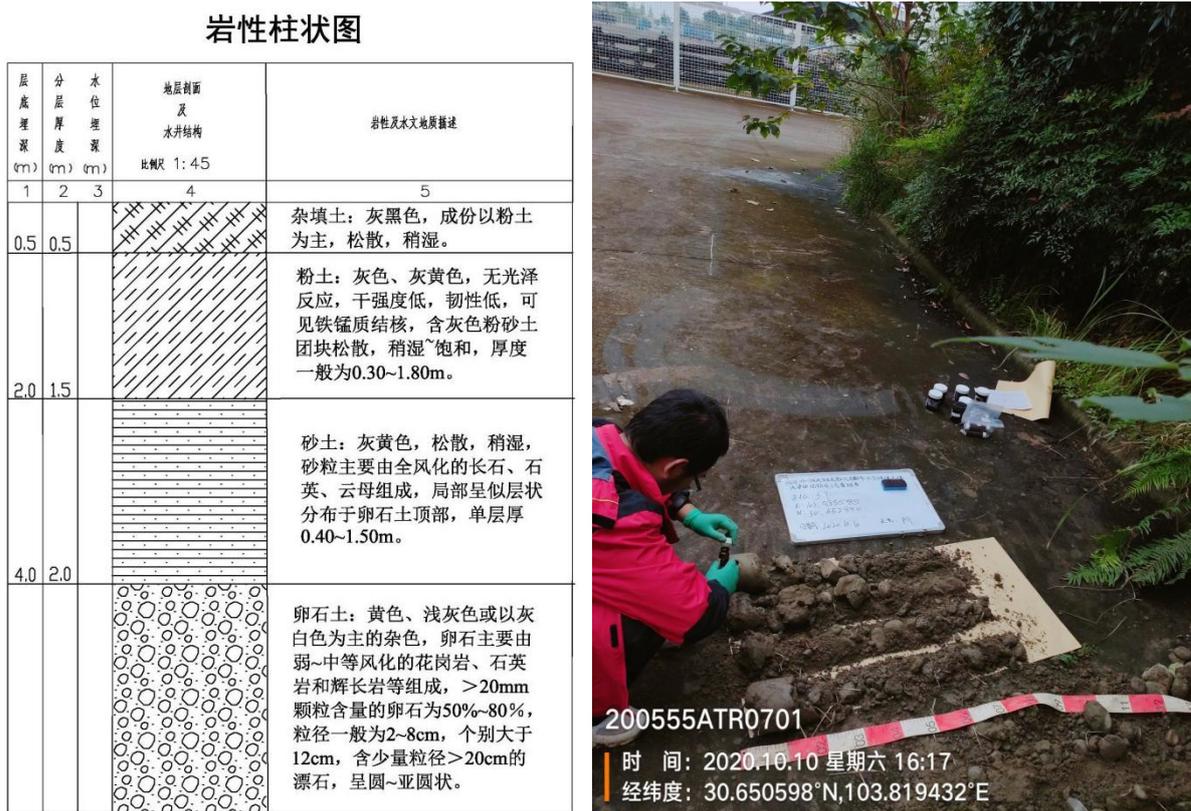
图 3.2-2 地块土壤岩性柱状图

地形、地层岩性：根据《四川南骏客车基地联合厂房岩土工程勘察报告（详细勘察）》（2008.5），地块内的地层从上至下为第四系全新统（ Q_4^{ml} ）杂填土、素填土和第四系上更新统冲洪积层（ Q_3^{apl} ）粉土、粉砂土、细砂土、砾砂土和卵石土。同时部分岩层呈透镜状分布，故地块内岩层分布存在一定的差异，粉土和砂土在不同的区域分布厚度存在较大的差异，结合实际钻探情况，本次土壤钻探过程中喷漆废水循环池的土层相对较厚，钻探到 4m 为卵石层，具体情况见下图。

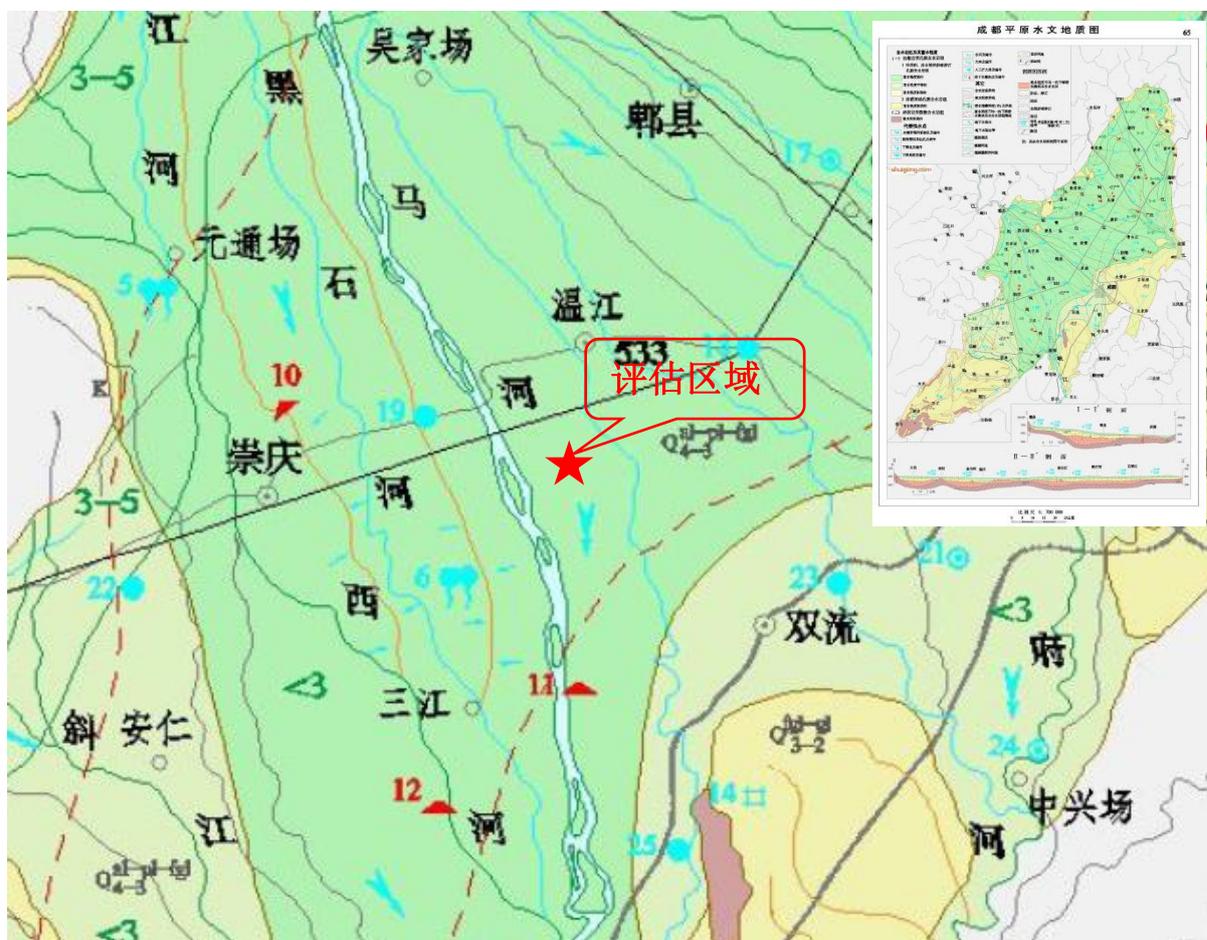
成都平原水文地质图

地块外整体地势北高南低，根据成都平原水文地质图，结合评估地块周边地势和地表水流向，初步判断地块内地下水流向顺着地表水流向，为自北向南流向，进入地块西侧最近接纳水体（杨柳河）。

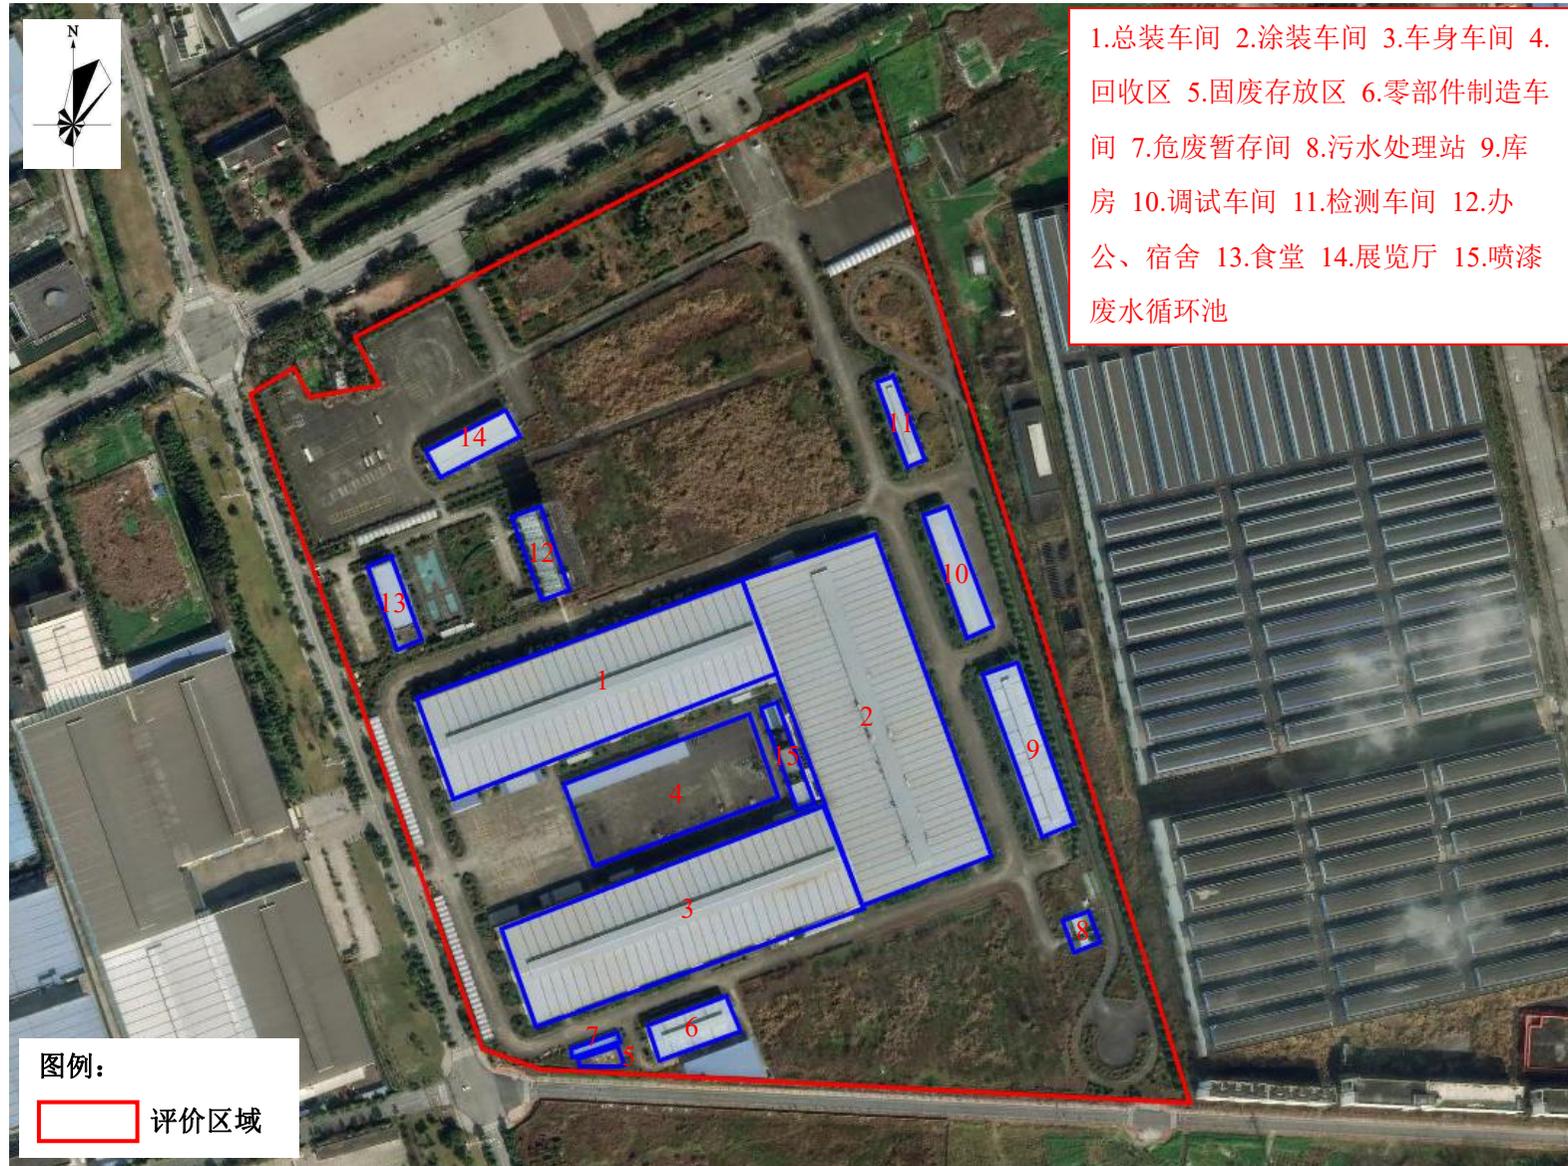
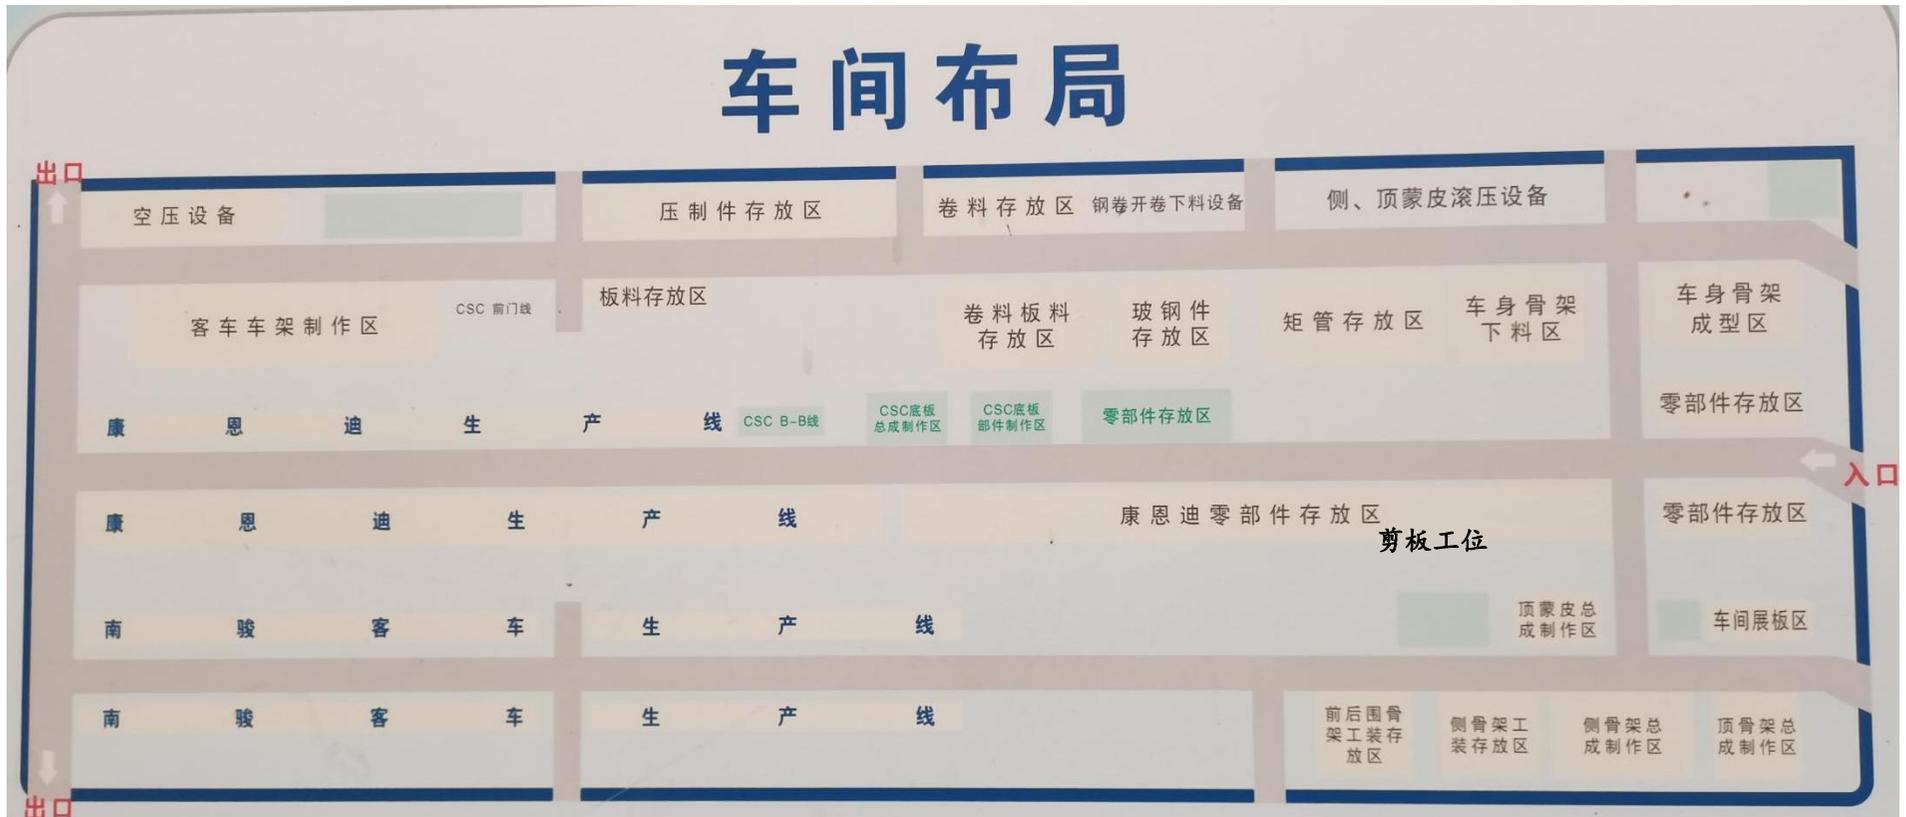
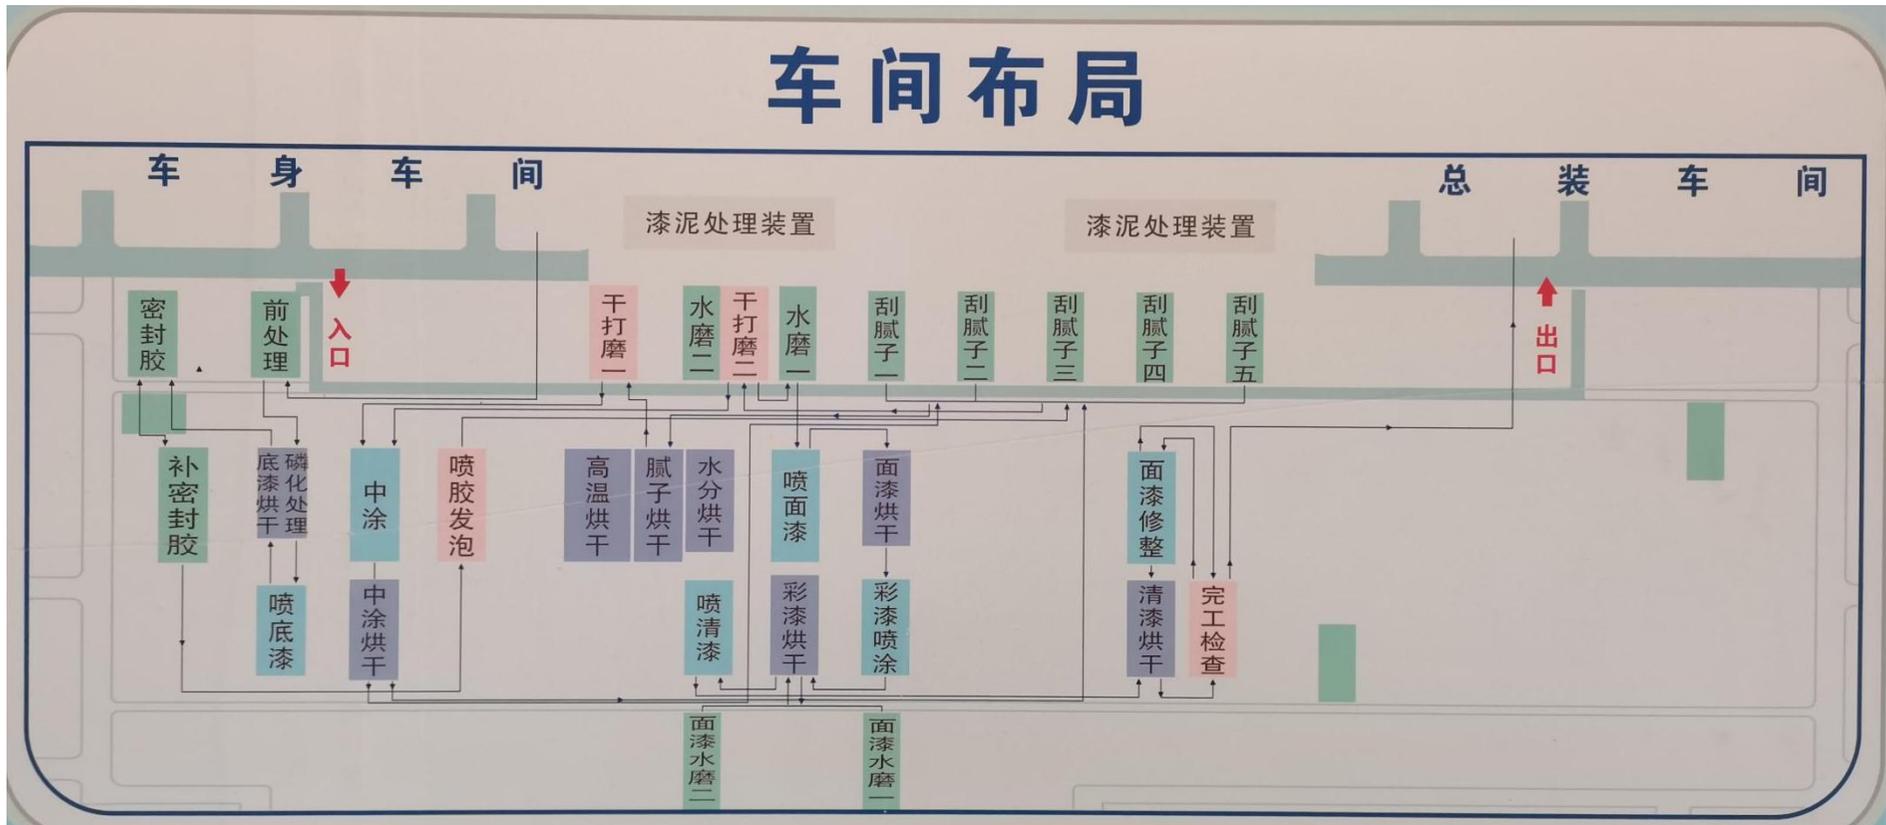
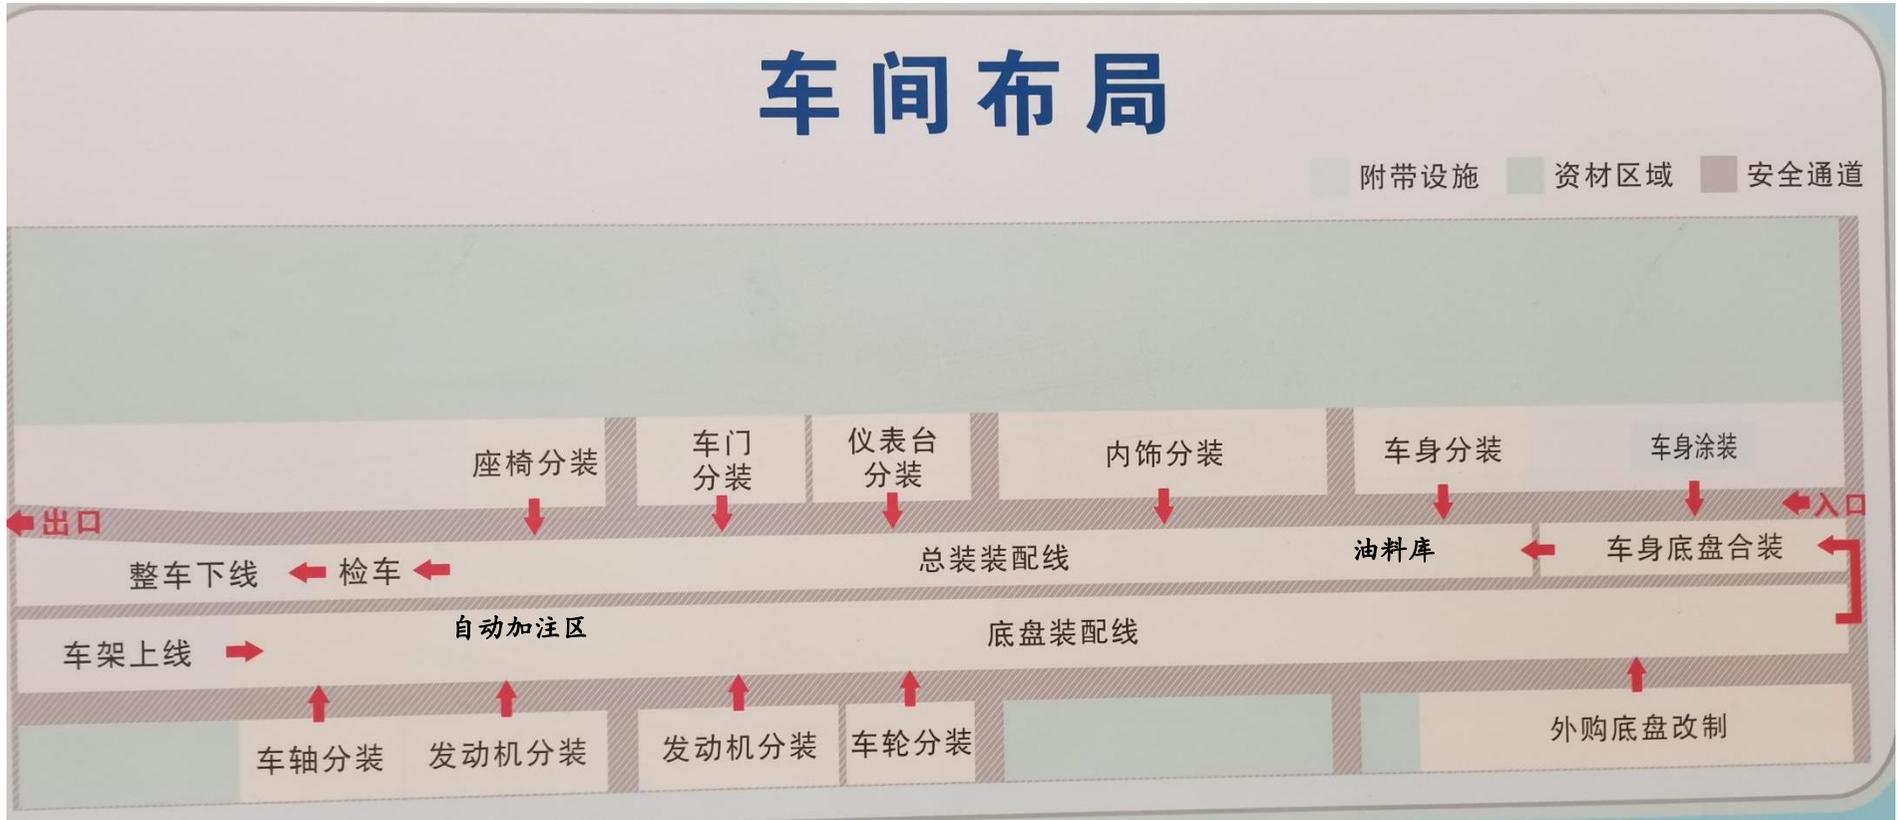
图 3.2-4 地块平面布置图

根据对企业员工及空间影像图，基本确定地块平面布置，主要包括总装车间、涂装车间、车身车间、调试车间、污水处理站、危废暂存间、库房、行政办公楼等。其平面布置图见图 3.2-4。

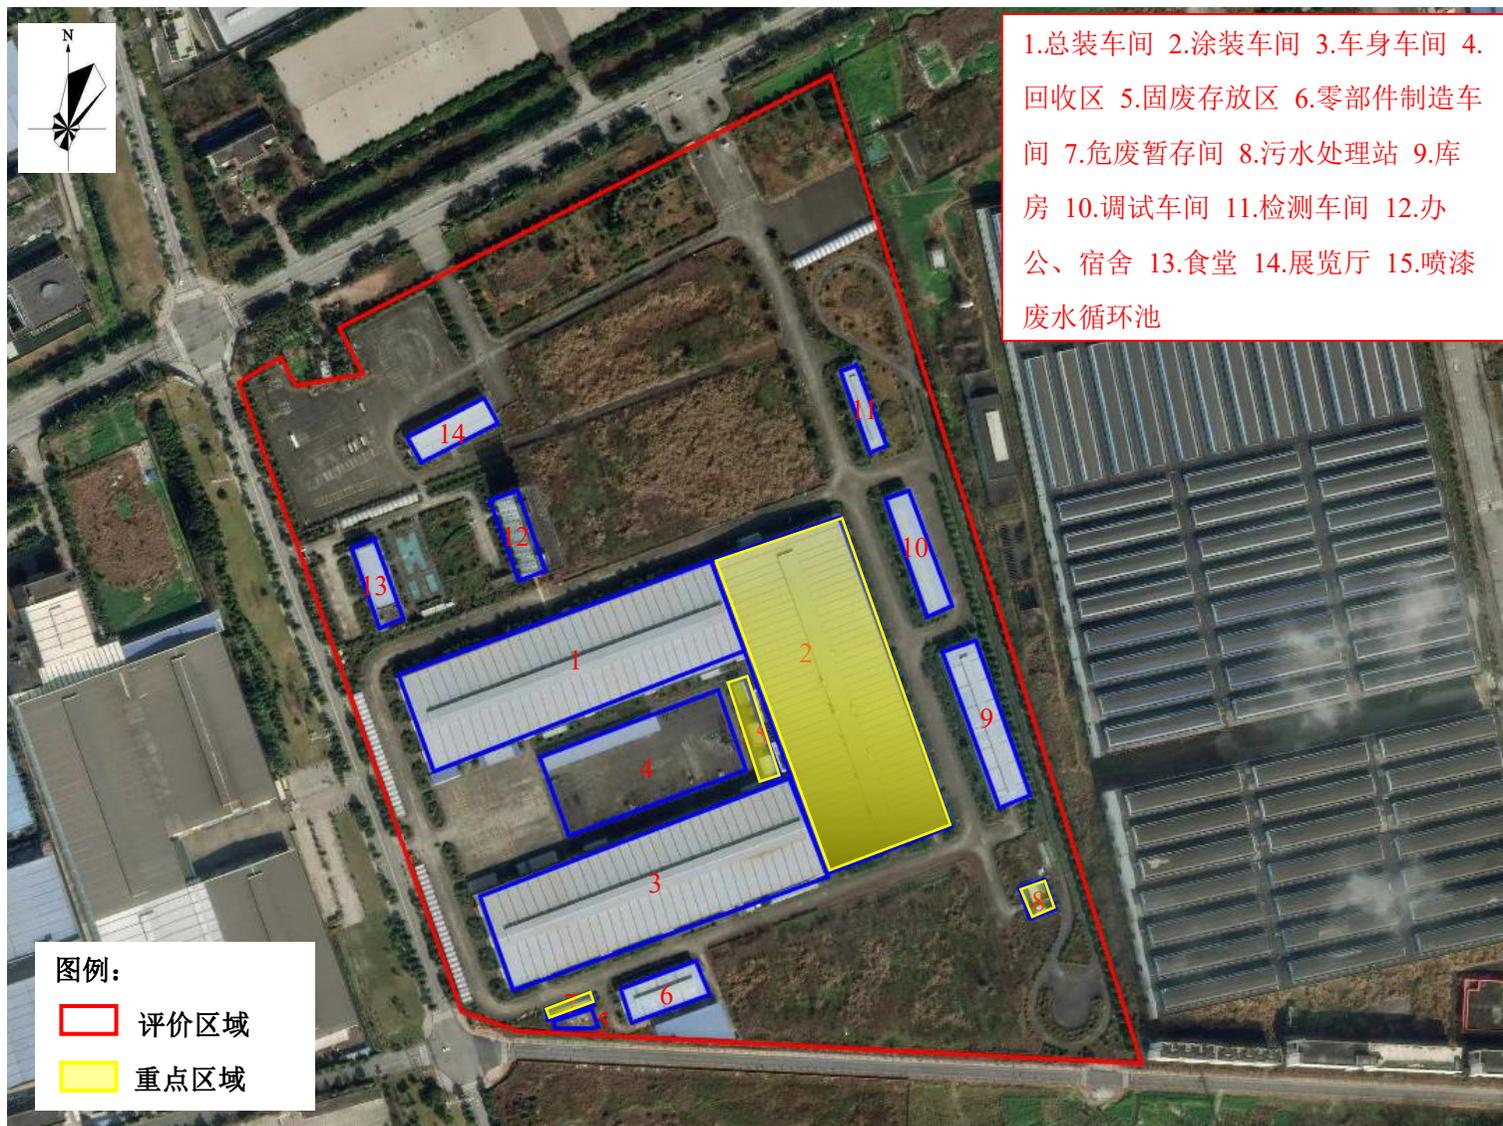
图 3.4-1 地块重点区域分布图

根据对本地块的平面布置及利用历史分析，确定本地块的污水处理站、危废暂存间、涂装车间和喷漆废水循环池为此次重点关注区域。

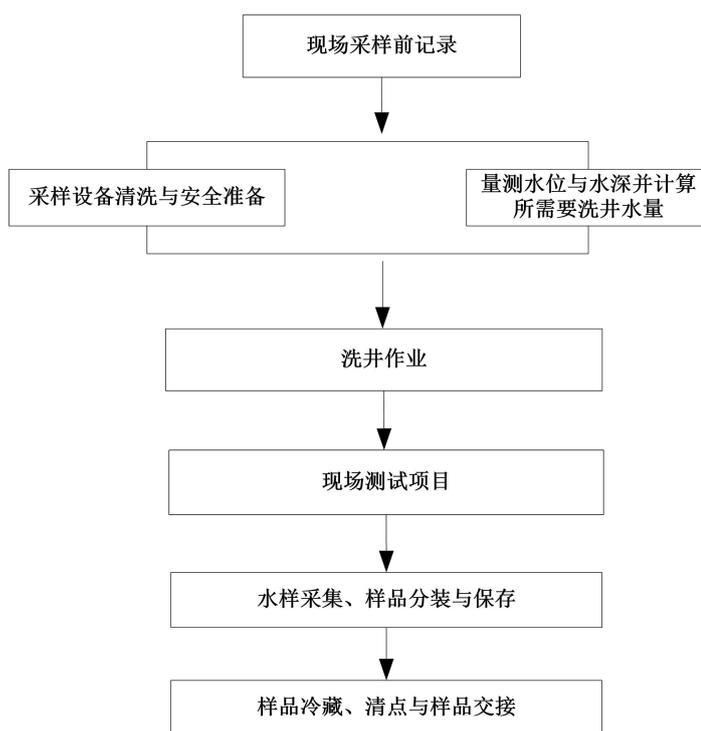
图 4.2-1 监测井地下水采样作业流程

3) 采样时将采样器伸入到筛管位置进行水样采集，采样器在井中的移动应力求缓缓上升或下降，以避免造成扰动，造成气提作用或者气曝作用。

4) 开始采样时，记录开始采样时间。并以清洗过的采样器，取足量体积的水样装于样品瓶内，并填好样品标签。

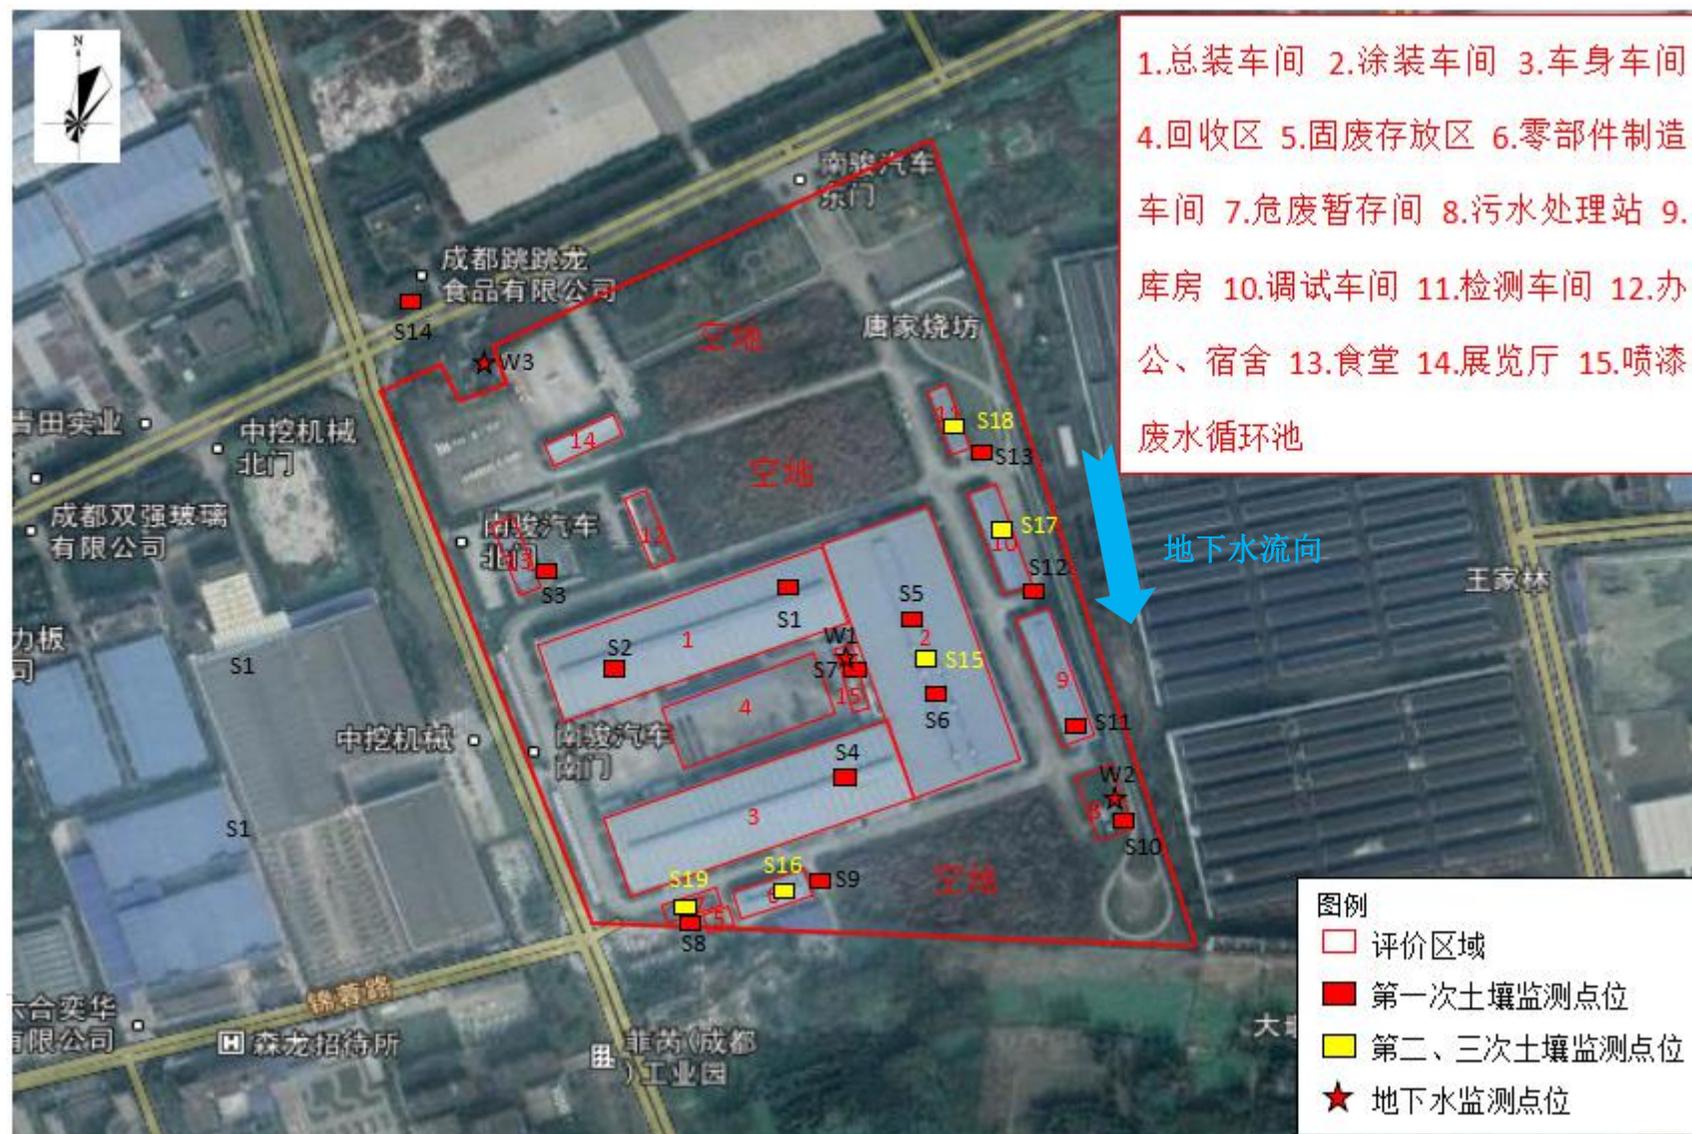
图 4.2-2 土壤和地下水采样监测布点图

点位个数: 此次调查根据地块空间历史图像及人员访谈, 结合评估地块的性质, 基本确定其平面布置, 采用分区布点法结合系统布点法, 在各重点区域包括生产车间、污水处理站和危废暂存间等构筑物附近共布设 18 个采样点位。

本次调查结合污染物产生、迁移情况、地下水流向等，在评估地块内地下水流向下游布设 2 个地下水控制监测点（W1 和 W2），采样深度在水面 0.5m 以下。

根据收集的资料及现场踏勘对评估地块地下水流向分析，评价区域地块的地下水流向为从北向南流向，进入最近接纳水体（杨柳河）。在评估地块地下水流向上游方向布设一个地下水对照点（W3），采样深度在水面 0.5m 以下。地块调查采样点统计见表 4.1-1。地块环境调查第二阶段地下水布点图见附图五。
