# 中国石油天然气股份有限公司四川岷江销售 分公司壤塘加油站（分期）竣工环境保护 验收监测报告表

中衡检测验字[2018]第 114 号

建设单位：中国石油天然气股份有限公司四川岷江销售分公司

编制单位：四川中衡检测技术有限公司

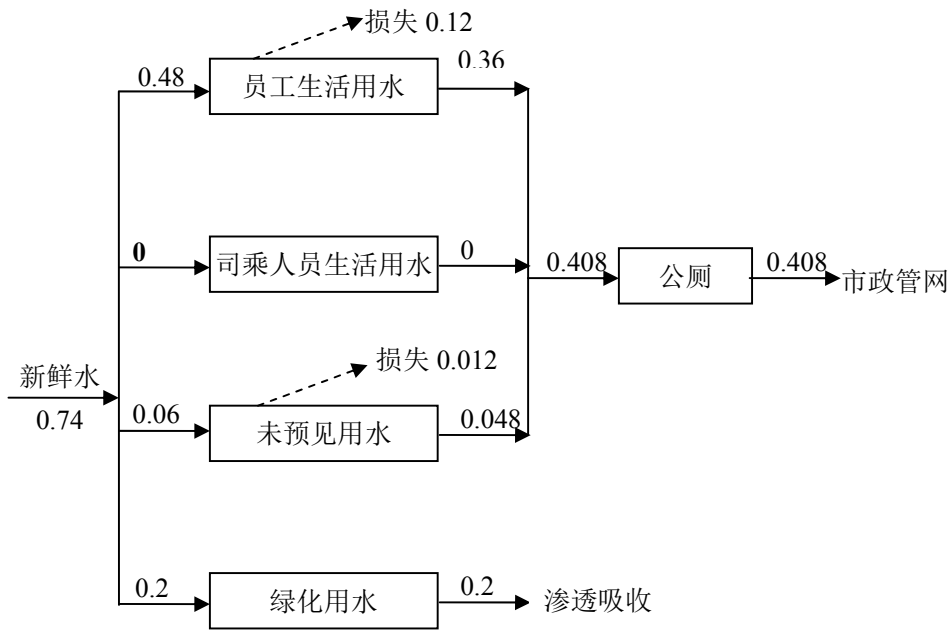
图 2-1 项目水平衡图（单位：m<sup>3</sup>/d）

本项目用水量为 0.74m<sup>3</sup>/d，废水主要为生活污水和未预见用水，产生量 0.408m<sup>3</sup>/d。项目水平衡图详见图 2-1。

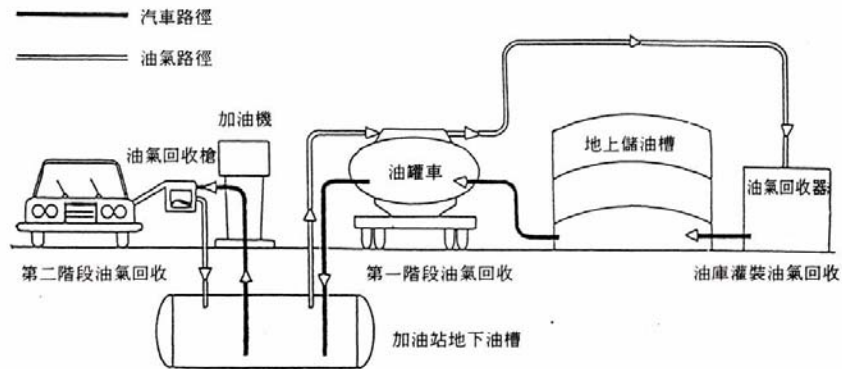
图 2-6 油气回收流程示意图

加油站设汽油二次油气回收系统:卸油油气回收及集中式加油油气回收。该系统用以回收加油时油箱挥发出来的油气,其原理是将整个系统封闭,

采用双通道加油枪和连接管将注油产生的油气抽回油罐来平衡油罐因发油过程导致的压力下降。

卸油（一次）油气回收：埋地油罐的气相空间与槽车的气相空间通过卸油点的油气回收气相工艺管线及气相软管连通，在卸油过程将汽油储罐中的油气回收到油罐车内。本站在密闭卸油点处设立了油气回收专用接头，当采用卸油油气回收时，通过 DN80 的导静电耐油软管，将密闭卸油点处的油气回收接头与油罐车上的油气回收管道接口相连，当储油罐内液面上升时，液面之上的油气在压力作用下流入油罐车内。可以达到回收等体积的油气的效果。卸油油气回收工艺流程方块图如下：

加油（二次）油气回收：本站采用集中式加油油气回收系统管线，当采用加油油气回收时使用油气回收型加油枪，并在加油机内安装真空泵。真空泵控制板与加油机脉冲发生器连接，当加油枪加油时，获得脉冲信号，真空泵启动，通过加油枪回收油气。所有加油机的油气回收管线进口并联，汇集到加油油气回收总管，加油油气回收总管直接进入最低标号油罐，起到回收加油油气的作用。

在启动卸油油气回收及加油油气回收系统时，需将汽油储罐的通气管连通。如启动油气回收系统，不会产生过多油气，选用 DN50 的通气管并联即可满足使用要求。启动油气回收系统时为了防止在卸油过程中串油，需在汽油储罐卸油管线上安装卸油防溢阀。

同时为了保证整个系统的密闭性，连通的汽油通气管需设阻火型机械呼吸阀和防雨型阻火器，并对应安装球阀。阻火型机械呼吸阀的球阀为常开状态，当储罐内气压过高时，机械呼吸阀打开，集中排出油气，当储罐内气压过低时，机械呼吸阀打开，空气可进入储罐内。防雨型阻火器下的

球阀为常闭状态，当阻火型机械呼吸阀失去作用时，可打开防雨型阻火器下的球阀，防止储罐内气压过高或过低，对储罐造成破坏。
